### Patruunan Pytingin entisöintiprojekti 2023 - 2025

#### Verlan tehtaan päärakennus – Patruunan asunto ja tehtaan konttori

### Entisöintiprojekti

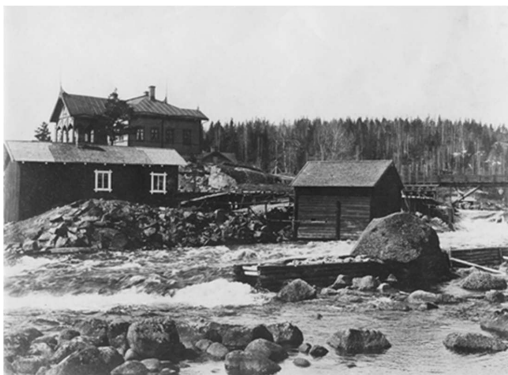
*Patruunan Pytinki kuvattuna ennen vuonna 1898 valmistunutta tornimaista, kosken puoleista laajennusosaa. Rakennuksen kattomuoto muutettiin laajennuksen yhteydessä kuvassa näkyvästä aumakatosta nykyisenlaiseksi.*

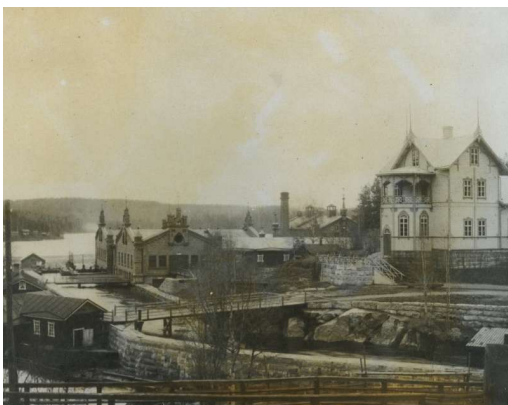
*Patruunan Pytinki ja Verlan tehdas kuvattuna Pytingin tornimaisen laajennusosan valmistumisen jälkeen. Sisäänkäynnin yläpuolella oleva katettu parveke oli aluksi avonainen, mutta muutettiin pian umpinaiseksi.*

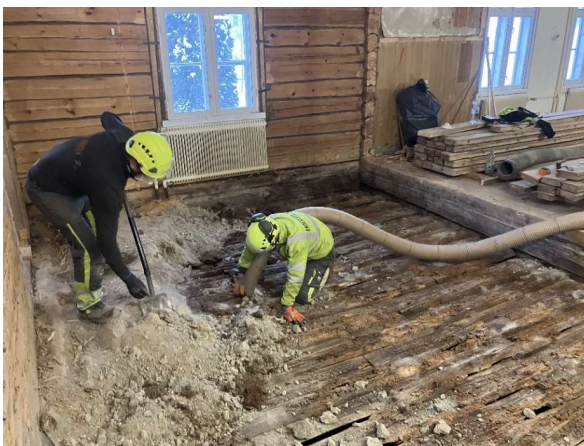
*Pytingissä oli ylä- ja alapohjissa eristeenä ohut sammalkerros ja paksu savikerros. Paksu rossilaudoitusta nähtiin ehjältä, mutta ehjää puuta oli vain ohut kerros ja muu osa oli täysin lahonnut. Samasta syystä myös saveen kosketuksessa olleissa hirsiseiniin alaosissa oli paikallisia lahovaurioita.*

Entisöinti käynnistyi lokakuussa 2023. Ensimmäisinä työvaiheina purettiin ensimmäisen kerroksen lattia, jotta päästiin alapohjiin käsiksi. Vanhat noin 70 mm paksut, irtopontilla varustetut lattialankut irrotettiin ehjinä takaisinasennusta varten. Rakennuksen alapohjan lahovaurioiden laajuus yllätti. Alapohjissa oli lämmöneristeenä käytetty savea, johon säävaihteluiden myötä sitoutunut kosteus oli vähitellen lahoittanut lattian alapuoliset puiset rossirakenteet. Tuuletustilasta katsottuna rossilaudoitusta nähtiin ehjältä, mutta ehjää puuta oli vain ohut kerros ja muu osa oli täysin lahonnut. Samasta syystä myös saveen kosketuksessa olleissa hirsiseiniin alaosissa oli paikallisia lahovaurioita. Nämä rakennuksen rungon vauriot kunnostettiin restaurointiperiaatteiden mukaisesti. Uudeksi lämmöneristeeksi valittiin saveen sijaan puhallettava puukuitueriste.

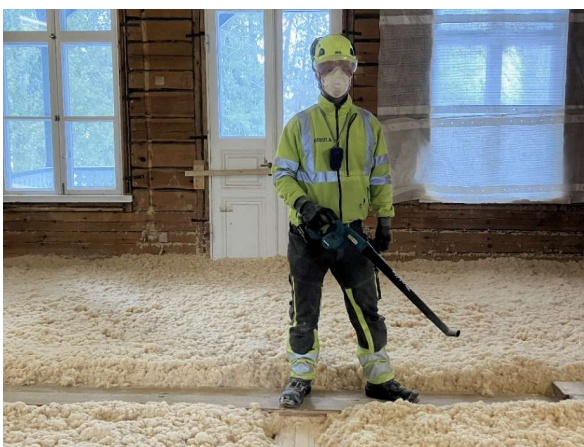
*Eristeeksi tuli puhallettava puukuitueriste.*

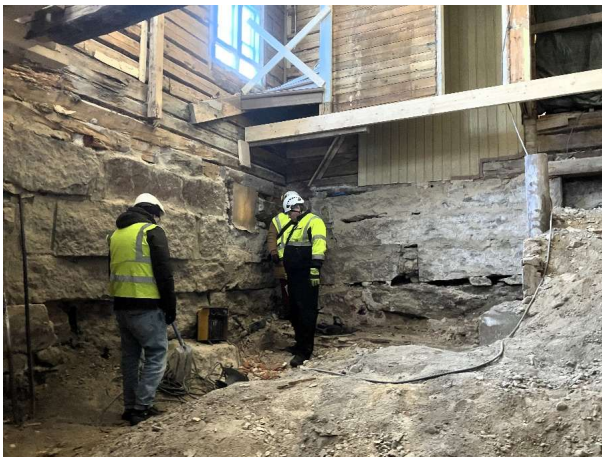
*Keittiöpäädystä peruskivet eivät ulottuneet kallioon asti, joten kellaritilojen rakentaminen tuli suunniteltua työläämmäksi.*

Alapohjan ja hirsitöiden lisäksi rakenteellisia töitä oli tehtävä keittiön alla olevissa kellaritiloissa, joihin oli saatava riittävä korkeus keittiön aputiloille. Kellarissa kohdattiin projektin suurin yllätys, kun rakennuksen keittiöpäädyn graniittiperustus ei ulottunutkaan ennako-odotusten mukaisesti kallioon saakka kuten muualla rakennuksessa. Tästä syystä perustuskiviä jouduttiin tukemaan sisäpuolelle tehdyillä anturavaluilla.

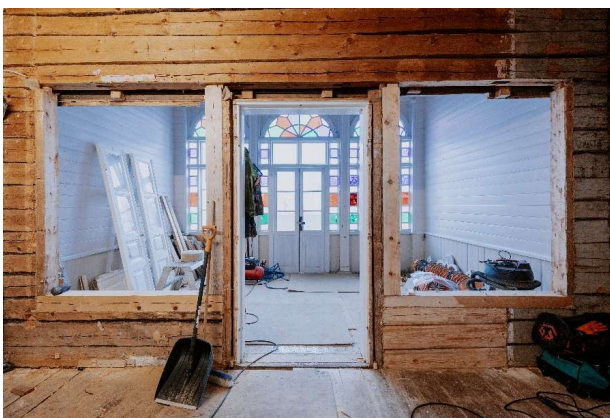
*Pääsisäänkäynnin ulko-ovet ja sisemmät oven verannalta aulaan keskitettiin samaan linjaan.*

Rakennuksen ensimmäiseen kerrokseen palautettiin alkuperäistä huonejakoa, kun 1960–70-lukujen saneerauksissa poistettuja väliseiniä rakennettiin uudelleen. Lisäksi lasikuistille johtava oviaukko keskitettiin samaan linjaan rakennuksen pääsisäänkäynnin ulko-ovien kanssa. Muutokset pyrittiin sovittamaan alkuperäisen huonejaon sisällä. Ravintolakeittiö rakennettiin vanhan keittiön paikalle, ja yksi pieni sali muutettiin ravintola-asiakkaiden wc-tiloiksi. Rakennuksen ullakolle saatiin nykyaikaiset sosiaali- ja taukotilat keittiöhenkilökunnalle. Ullakolle rakennettiin myös palo-osastoitu vinttikäytävä yläkerran ryhmätyötilojen hätäpoistumistieksi. Näin vältettiin julkisivuihin asennettavat poistumistiet.

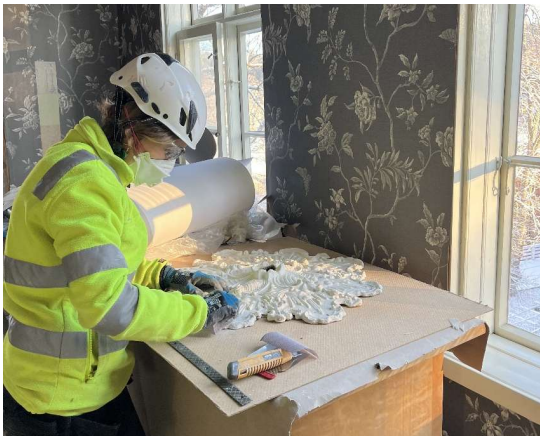
*Paperimassasta valmistetut kattoroseeteista käyttökelpoiset kunnostettiin ja asennettiin takaisin paikoilleen.*

Entisöinnissä Pytingin sisätilojen ilme palautettiin pääosin 1800–1900-lukujen vaihteen kertaustyyliin ja osittain 1900-luvun alun tyyliin. Kaikki Pytingin alkuperäiset rakennusosat pyrittiin säilyttämään. Lattialankut, seinäpaneloinnit, kattolistat, kattoroseetit, säästyneet vuorilistat, ulko- ja välioventerit sekä ikkunat heloineen entisöitiin mahdollisimman perinteisin materiaalein ja käsittelyin.

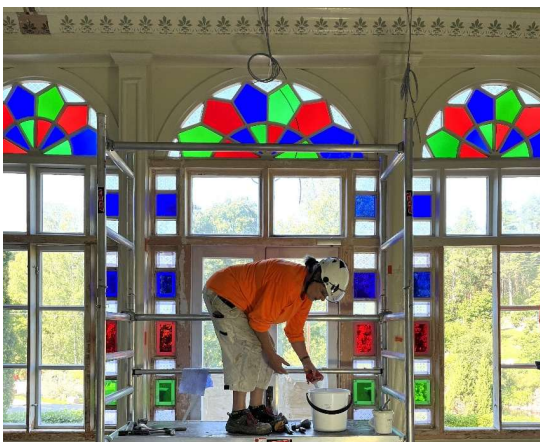
*Pääsisäänkäynnin lasikuistin värilasi-ikkunat entisöitiin paikoillaan, jotta minimoitiin riski lasien rikkoontumiselle.*

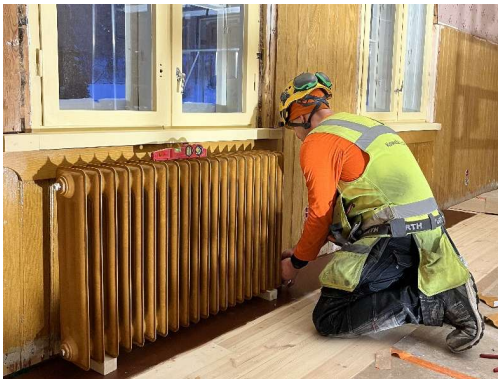
*Vanhanmalliset ripapatterit maalattiin paikan päällä sopiviin sävyihin. Tehtaan vanhan konttorin pattereiden sävy valittiin tammiootrattuun panelointiin sopivaksi.*

Varsinaisten entisöintitöiden ohella koko rakennuksen talotekniikka uusittiin tai päivitettiin. Rakennuksen 1930–40-lukujen vaihteen aikainen lämmitysverkosto uusittiin. Lämpöpattereiksi valittiin tyyliin sopivat ripapatterit messinkisin säätöosin. Salitilojen pattereiden pinnat maalattiin paikan päällä sivellintyönä, jotta patterit sulautuvat interiööriin mahdollisimman hyvin. Lämpö Pytingin pattereihin tulee museoalueen pellettilämpölaitokselta.

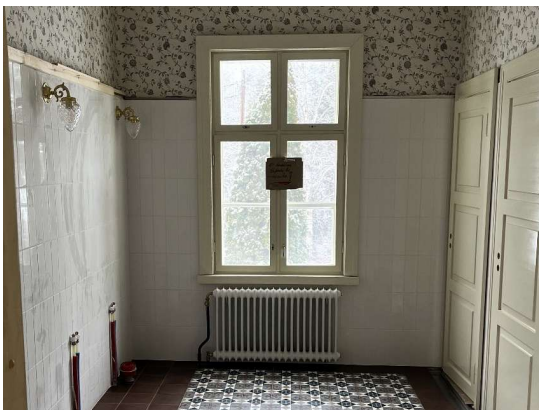
*Yksi alakerran huoneista muutettiin ravintolan wc-tiloiksi.*

Ensimmäisen kerroksen tiloista on tehty mahdollisimman esteettömät. Salitilojen lattioiden korkoerot on suunniteltu mahdollisimman pieniksi. Rakennuksen keittiöpäättyyn asennettiin liikuntaesteisille tasonostin, jolla pääsee maanpinnan tasolta rakennuksen pääkerrokseen. Lisäksi yksi wc-tiloista on mitoitettu pyörätuolilla liikkuville soveltuvaksi.

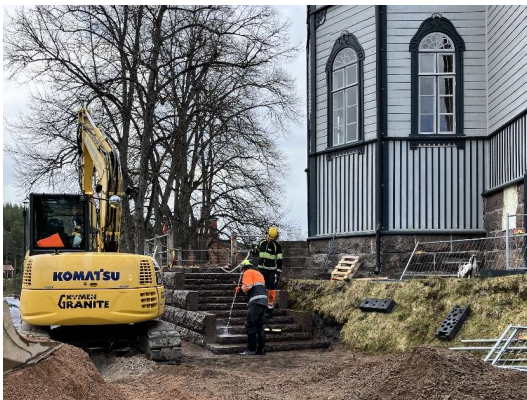
*Konttoripäädyn betoniporras korvattiin graniittiporraisilla.*

Rakennuksen julkisivuihin ei projektissa tullut suuria muutoksia. Kivijalan sisäänkäyntiä keittiön varastotiloihin suurennettiin, ja tornipäädyn myöhemmin tehty betoniportaikko vaihdettiin graniittiportaisiin. Keittiöpäädyn kuistirakenteeseen on tehty uusi sisäänkäynti hissiä varten. Entisöinnin viimeisessä vaiheessa rakennuksen puujulkisivut ja saumapeltinen vesikatto maalattiin.
